**ΕΡΓΟ: ΜΕΛΕΤΕΣ ΚΑΙ ΕΡΓΑ ΑΠΟΚΑΤΑΣΤΑΣΗΣ  
ΚΑΙ ΑΝΕΓΕΡΣΗΣ ΙΕΡΩΝ ΝΑΩΝ  
ΣΕΙΣΜΟΠΛΗΚΤΗΣ ΙΕΡΑΣ ΜΗΤΡΟΠΟΛΕΩΣ  
ΑΡΚΑΛΟΧΩΡΙΟΥ, ΚΑΣΤΕΛΛΙΟΥ ΚΑΙ  
ΒΙΑΝΝΟΥ**

**ΥΠΟΕΡΓΟ 4<sup>ο</sup>: «ΕΠΙΣΚΕΥΗ ΚΑΙ ΕΝΙΣΧΥΣΗ  
ΤΟΥ ΙΕΡΟΥ ΝΑΟΥ ΜΕΤΑΜΟΡΦΩΣΗΣ ΤΟΥ  
ΣΩΤΗΡΟΣ ΣΤΟ ΑΡΚΑΛΟΧΩΡΙ»**

## **ΤΕΧΝΙΚΗ ΠΕΡΙΓΡΑΦΗ**

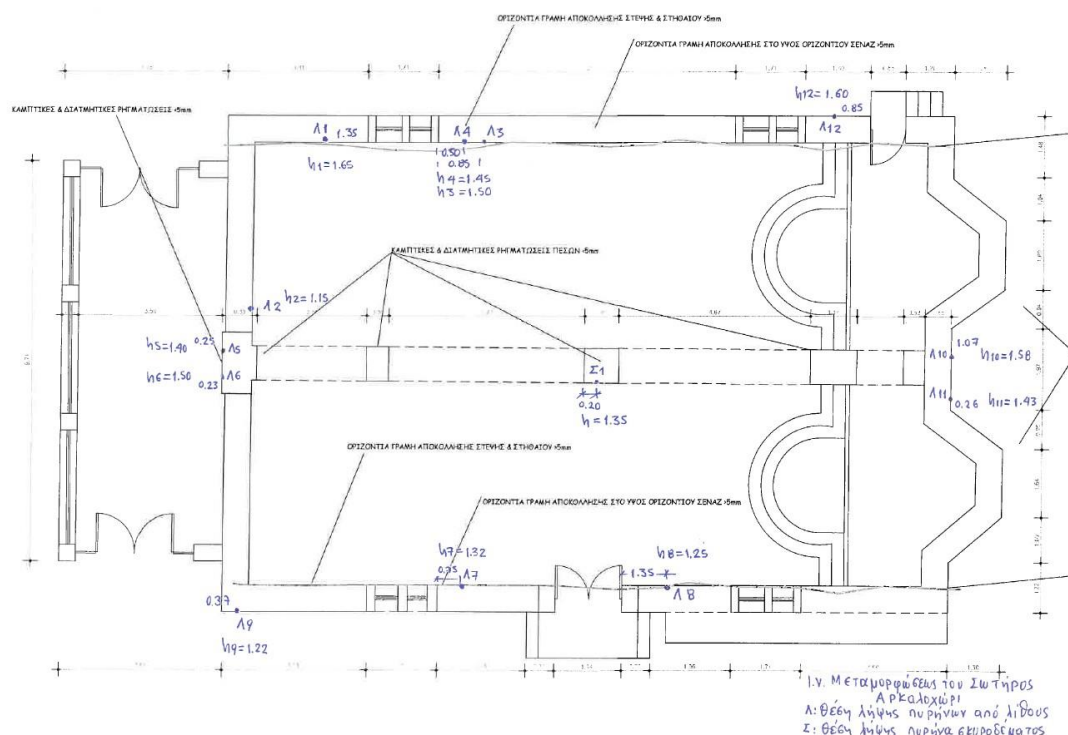
Εικόνα 1: Κάτοψη Ιερού Ναού Μεταμορφώσεως Σωτήρος Αρκαλοχωρίου

Αναλυτικά πραγματοποιήθηκαν: Λήψη 1 πυρήνα σκυροδέματος από τη τοξοστοιχία (Σ1), Λήψη 12 πυρήνων λίθων ( Λ1-Λ12). Τα σημεία λήψης των πυρήνων φαίνονται στο παραπάνω σκαρίφημα (Σχήμα 1).
