ΕΛΛΗΝΙΚΗ ΔΗΜΟΚΡΑΤΙΑ
ΠΕΡΙΦΕΡΕΙΑ ΚΡΗΤΗΣ
ΓΕΝΙΚΗ ΔΙΕΥΘΥΝΣΗ ΥΠΟΔΟΜΩΝ
ΔΙΕΥΘΥΝΣΗ ΤΕΧΝΙΚΩΝ ΕΡΓΩΝ
ΠΕΡΙΦΕΡΕΙΑΚΗΣ ΕΝΟΤΗΤΑΣ ΛΑΣΙΘΙΟΥ
ΤΜΗΜΑ ΔΟΜΩΝ ΠΕΡΙΒΑΛΛΟΝΤΟΣ

Έργο **ΈΡΓΑ ΕΚΣΥΓΧΡΟΝΙΣΜΟΥ, ΕΞΟΙΚΟΝΟΜΗΣΗΣ
ΝΕΡΟΥ ΚΑΙ ΕΝΕΡΓΕΙΑΣ ΤΟΥ Τ.Ο.Ε.Β.
ΠΑΠΑΓΙΑΝΝΑΔΩΝ**

ΤΕΧΝΙΚΗ ΕΚΘΕΣΗ

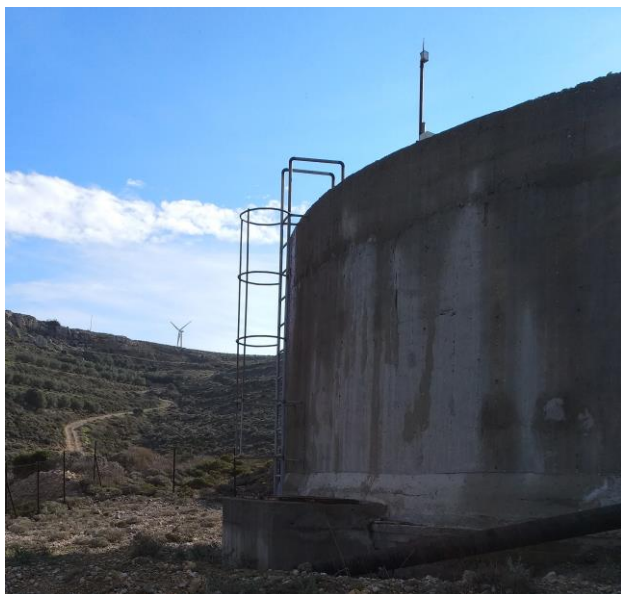
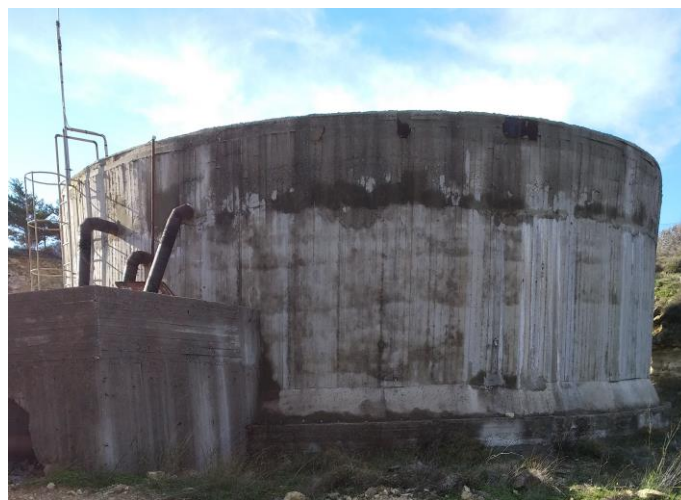
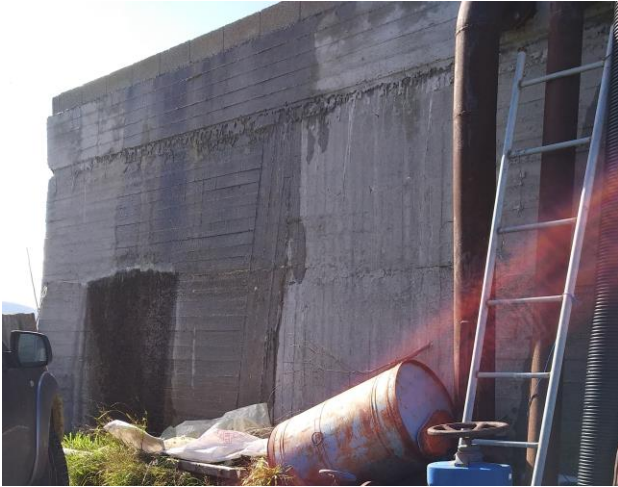
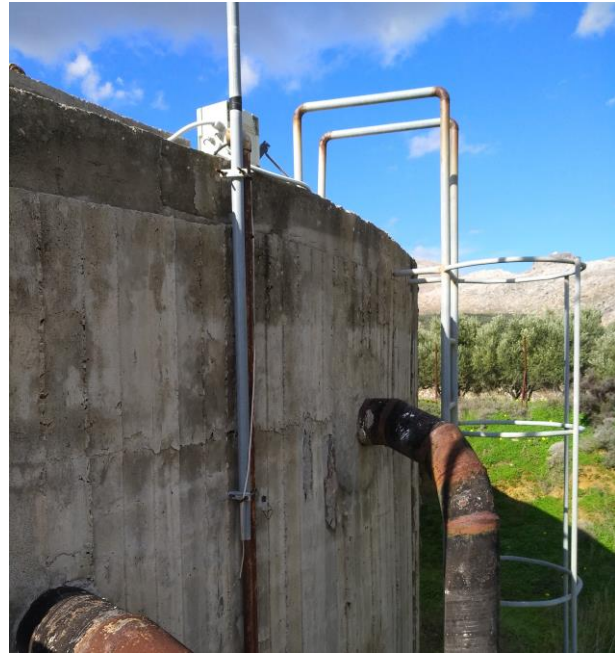
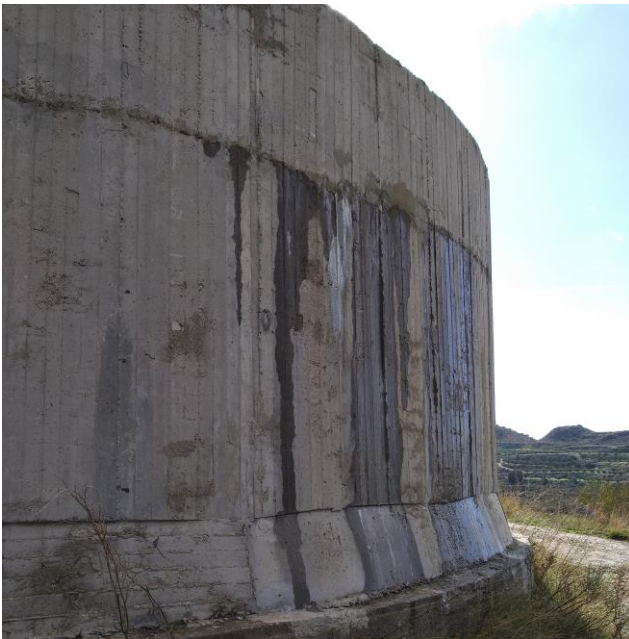
- Έντονες διαρροές στις συναρμογές των άνω τμημάτων των δεξαμενών με τα περιμετρικά τοιχεία. Οι δεξαμενές, όπως είναι εμφανές, σκυροδετήθηκαν σε δύο στάδια χωρίς να τοποθετηθούν ταινίες στεγάνωσης αρμών (τύπου waterstop) (βλ. §6. Παράρτημα, §6.1 Φωτογραφική τεκμηρίωση διαρροών δεξαμενών - Φωτογραφίες 1 έως 5).

- Η συνεχόμενη υγρασία (εσωτερικά και εξωτερικά) σε συνδυασμό με την απουσία οποιασδήποτε μορφής υγραμόνωσης, δημιουργούν φαινόμενα ρηγματώσεων του σκυροδέματος, που οδηγούν αφενός σε αποκολλήσεις τμημάτων και αφετέρου σε διάβρωση του οπλισμού.

Φωτογραφία 1 – Δεξαμενή Α

Φωτογραφία 2 – Δεξαμενή Β

Φωτογραφία 3 – Δεξαμενή Γ

Φωτογραφία 4 – Δεξαμενή Δ

Φωτογραφία 5 – Δεξαμενή Ε

- Αντιμετώπιση του συνόλου των διαρροών των δεξαμενών με επισκευή των ρηγματώσεων και των διαβρώσεων των δεξαμενών (επιμελής καθαρισμός και αφαίρεση σαθρών στοιχείων σκυροδεμάτων, αντιδιαβρωτική προστασία οπλισμών, εφαρμογή επισκευαστικού τσιμεντοειδές κονιάματος). Εφαρμογή εσωτερικά των δεξαμενών (περιμετρικά τοιχεία, δάπεδο & οροφή δεξαμενής) κατάλληλου τσιμεντοειδούς κονιάματος (τοποθέτηση με υαλόπλεγμα σε δύο στρώσεις σταυρωτά) για την κατασκευή υγρομόνωσης. Βαφή τύπου αντιδιαβρωτικής προστασίας (εξωτερικά των δεξαμενών).

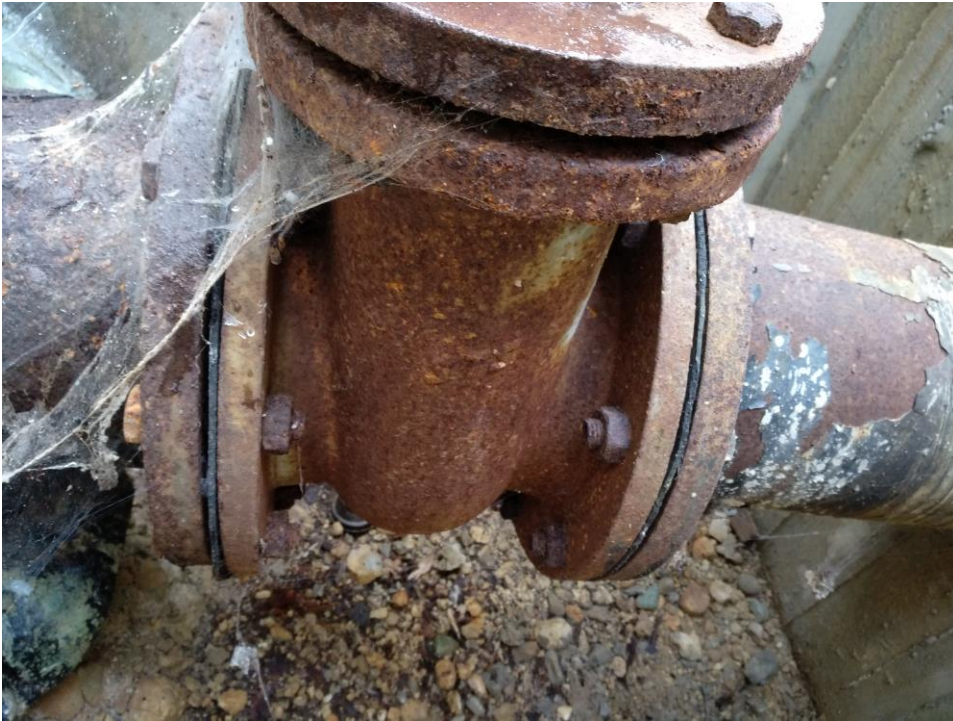
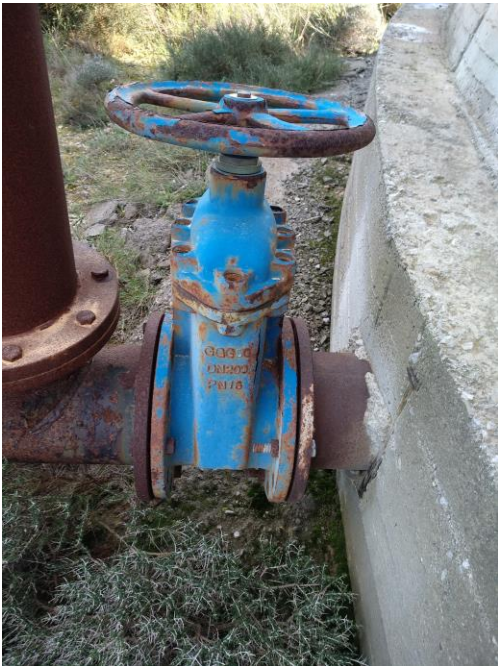
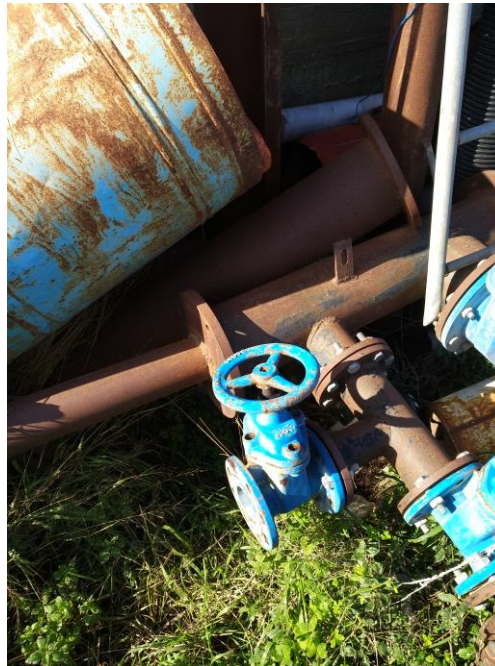
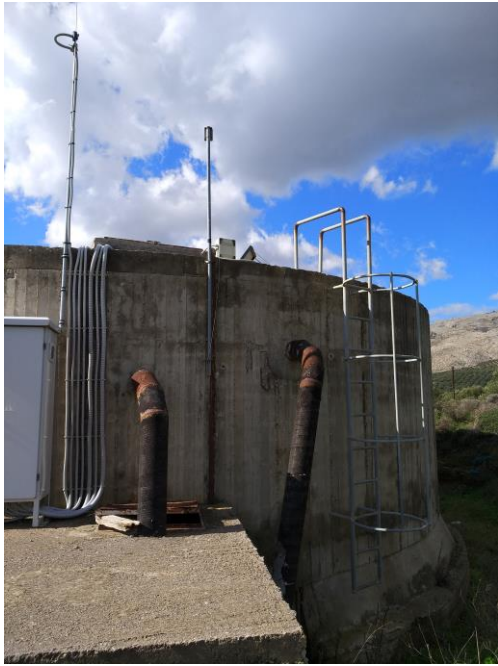
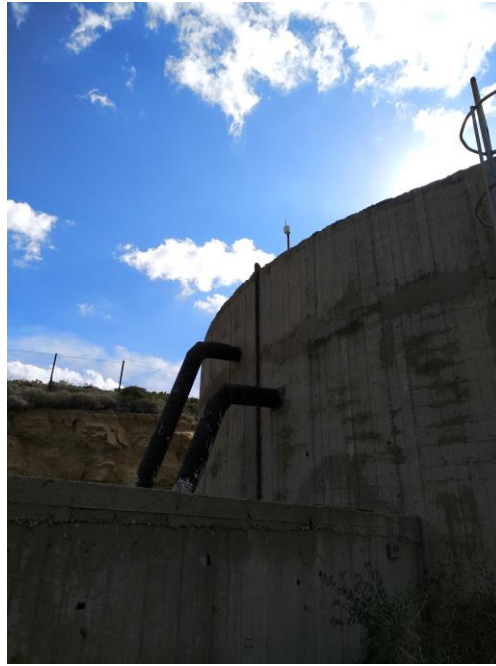
- Οι σωληνώσεις πλήρωσης, εκκένωσης και παροχής δικτύου των δεξαμενών είναι παλαιές, κατασκευασμένες από χαλυβδοσωλήνα χωρίς ραφή (tubo) και παρουσιάζουν σημαντικά προβλήματα διάβρωσης. Στα σημεία εισόδου στις δεξαμενές παρατηρούνται σοβαρότατες διαρροές, οι οποίες στην παρούσα κατάσταση είναι μη ελεγχόμενες (βλ. §6. Παράρτημα, §6.2 Φωτογραφική τεκμηρίωση υδραυλικών σωληνώσεων - Φωτογραφίες 5 έως 10).

- Όλα τα υδραυτικά εξαρτήματα (δικλείδες, βαλβίδες αντεπιστροφής, εξαρμώσεις κλπ.), των δεξαμενών είναι παλαιά και λόγω έντονης διάβρωσης είναι πλέον μη λειτουργικά (βλ. §6. Παράρτημα, §6.2 Φωτογραφική τεκμηρίωση υδραυλικών σωληνώσεων - Φωτογραφίες 5 έως 10).

Φωτογραφία 6 – Υδραυλικά Δεξαμενής Α

Φωτογραφία 7 – Υδραυλικά Δεξαμενής Β

Φωτογραφία 8 – Υδραυλικά Δεξαμενής Γ

Φωτογραφία 9 – Υδραυλικά Δεξαμενής Δ

Φωτογραφία 10 – Υδραυλικά Δεξαμενής Ε

- Τοποθέτηση ηλεκτρομαγνητικών παροχόμετρων σε όλες τις γεωτρήσεις.
- Τοποθέτηση υδραυλικών διατάξεων ασφαλείας (δικλείδες, αντεπίστροφες βάνες, αερεξεγωγοί, αντιπληγματικές βαλβίδες) σε όλες τις γεωτρήσεις και τις δεξαμενές.
- Αντικατάσταση χαλυβδοσωλήνων με νέους με αντιδιαβρωτική βαφή.
- Αντικατάσταση αντλιών και σωληνώσεων γεωτρήσεων.

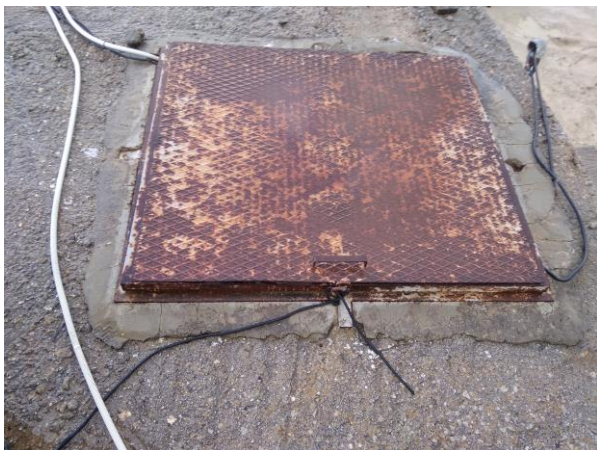
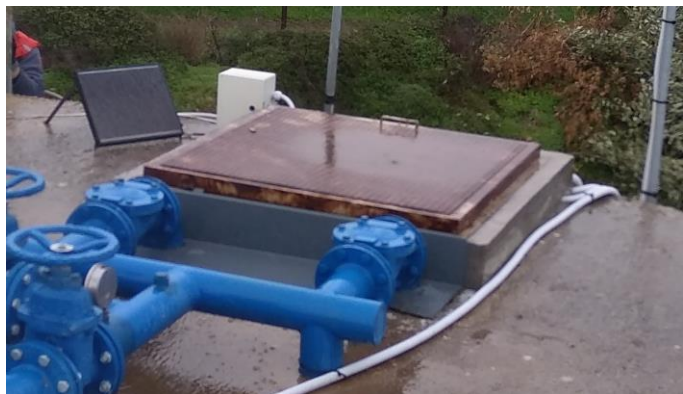
- Τα μεταλλικά στοιχεία των δεξαμενών (κλίμακες, καλύμματα φρεατίων) παρουσιάζουν εντονότατες διαβρώσεις καθιστώντας τα επικίνδυνα για τους χρήστες (βλ. §6. Παράρτημα, §6.3 Φωτογραφική τεκμηρίωση σιδηροκατασκευών - Φωτογραφίες 11 & 12).

Φωτογραφία 11 – Κάλυμμα Δεξαμενής Β

Φωτογραφία 12 – Κάλυμμα Δεξαμενής Δ

- Αντικατάσταση του συνόλου των μεταλλικών κατασκευών των δεξαμενών (κιγκλιδώματα, κλίμακες, καλύμματα φρεατίων), ήτοι αποξήλωση, προμήθεια και τοποθέτηση νέων μεταλλικών κατασκευών στις οποίες θα έχει προηγηθεί αντισκωριακή προστασία με εφαρμογή θερμού γαλβανίσματος.

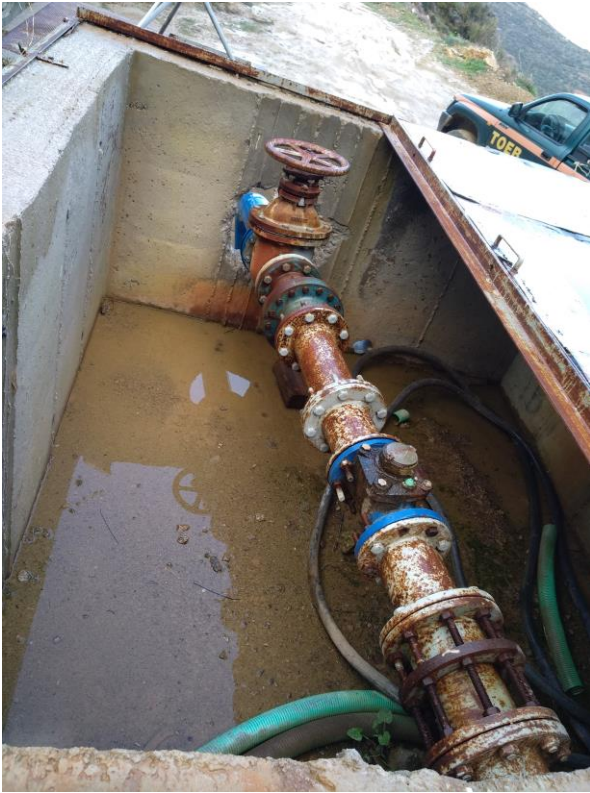
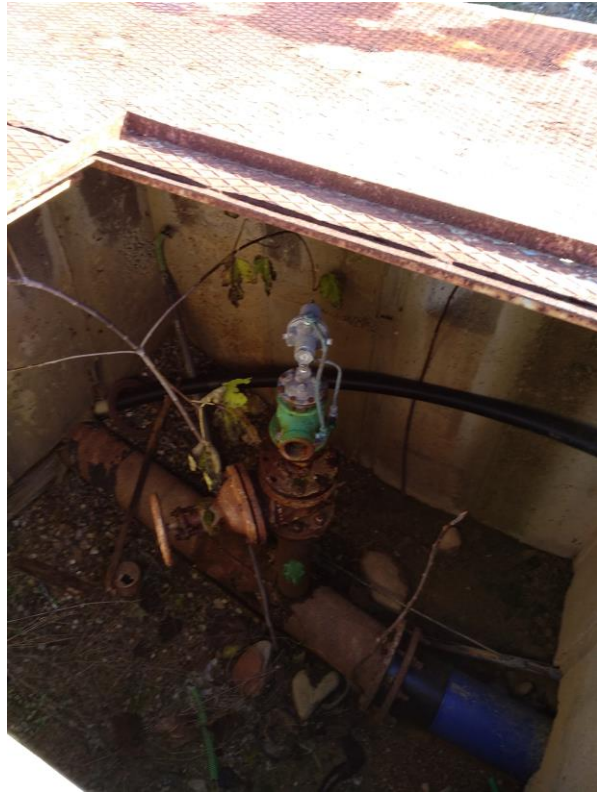
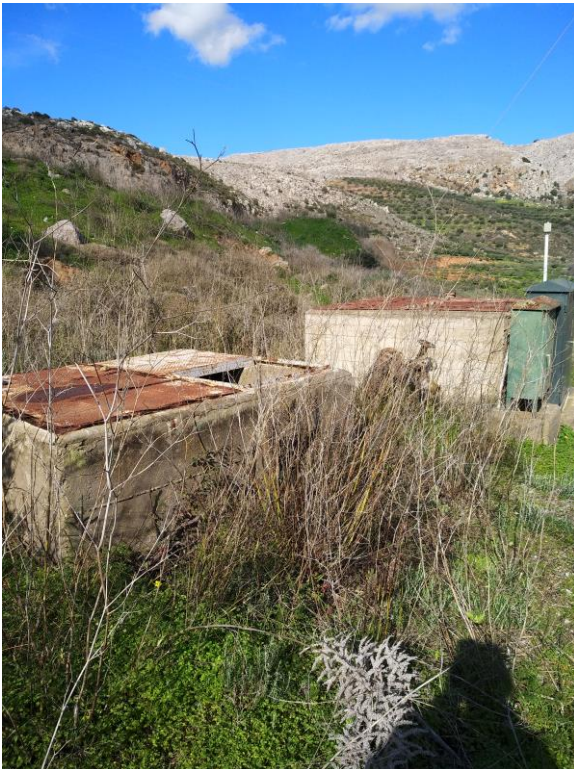
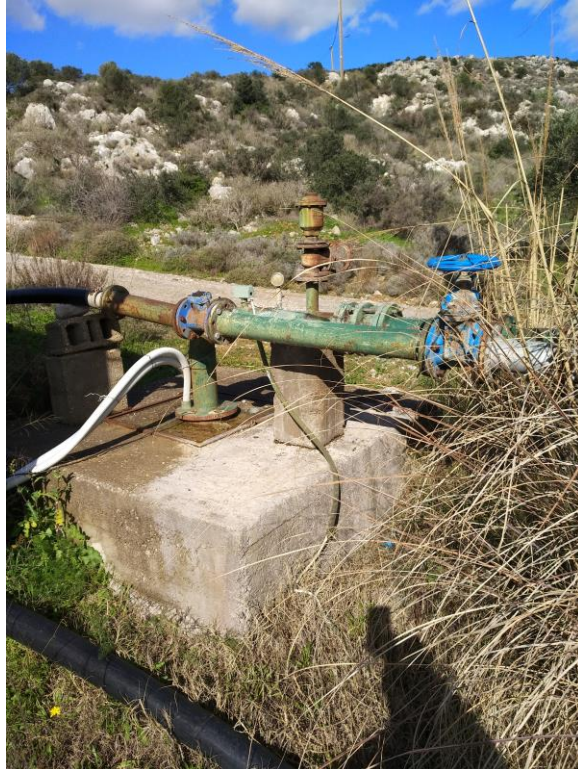
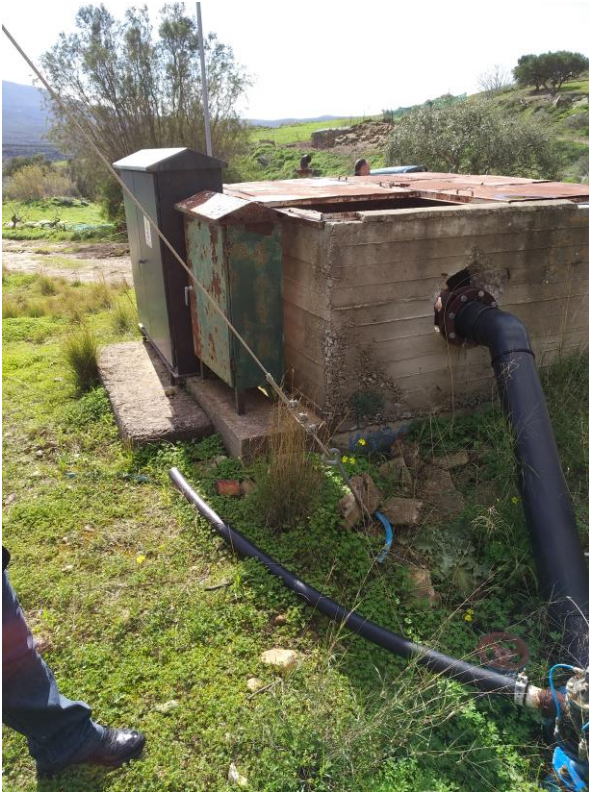
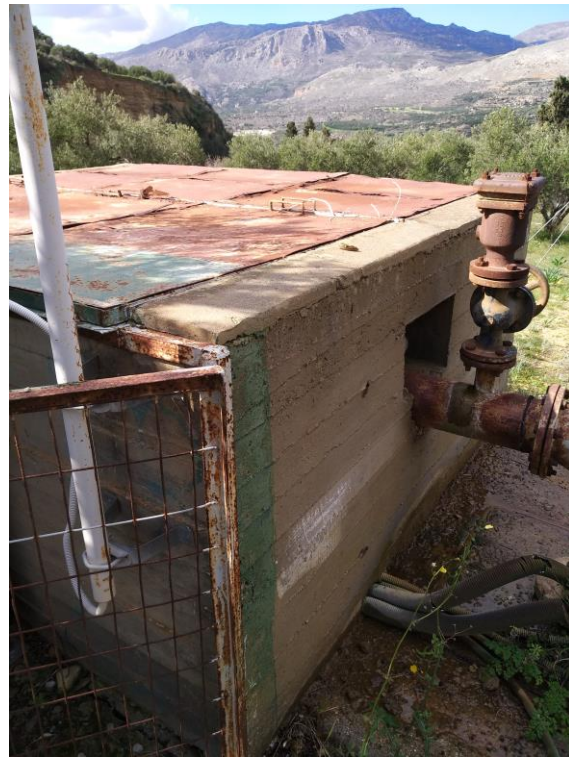
Τα αντλιοστάσια (συνολικά οκτώ) είναι παλαιάς κατασκευής, πλην δύο (γεώτρηση ΠΙ & Υ1) στα οποία έχουν γίνει παρεμβάσεις και αντικαταστάσεις στον κεντρικό καταθλιπτικό αγωγό προς τις δεξαμενές (νέες σωληνώσεις, βαλβίδες, αερεξεγωγοί, εκκενώσεις, αντιπληγματικές, παροχόμετρα κλπ.). Σε όλα τα υπόλοιπα υπάρχουν σοβαρότατα προβλήματα διαρροών είτε από τις φθαρμένες (διαβρωμένες) σωληνώσεις είτε από τα υδραυτικά εξαρτήματα (βλ. §6. Παράρτημα, §6.4 Φωτογραφική τεκμηρίωση σωληνώσεων αντλιοστασίων - Φωτογραφίες 13 έως 18).

Φωτογραφία 13 – Αντλιοστάσιο Π3

Φωτογραφία 14 – Αντλιοστάσιο Π5

Φωτογραφία 15 – Αντλιοστάσιο Δ1

Φωτογραφία 16 – Αντλιοστάσιο Δ4

Φωτογραφία 17 – Αντλιοστάσιο K2

Φωτογραφία 18 – Αντλιοστάσιο K3

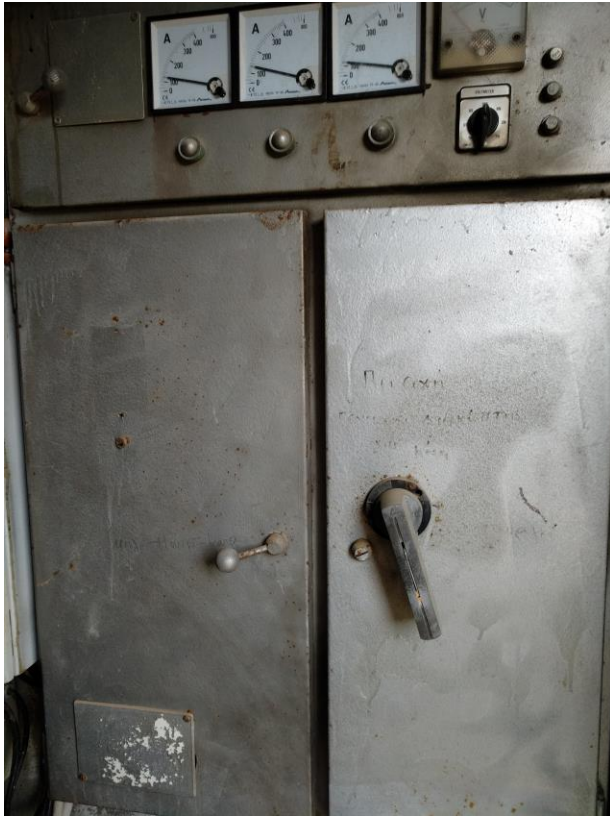
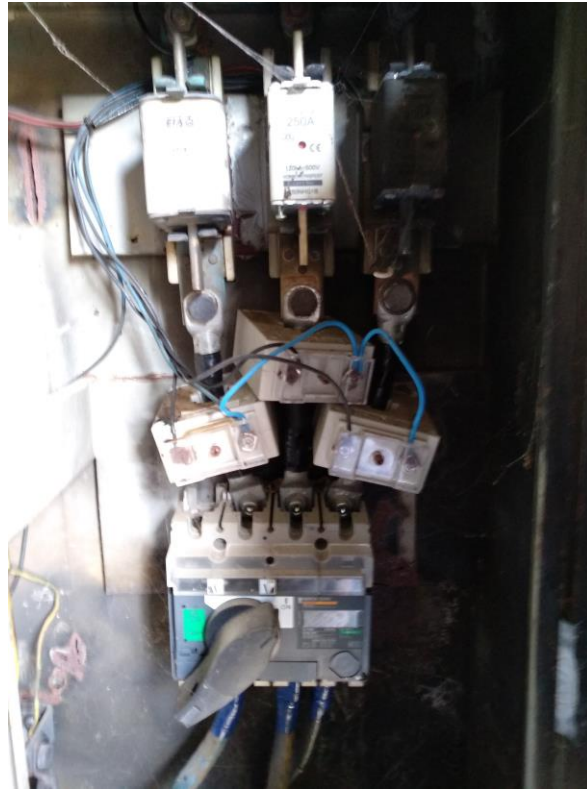
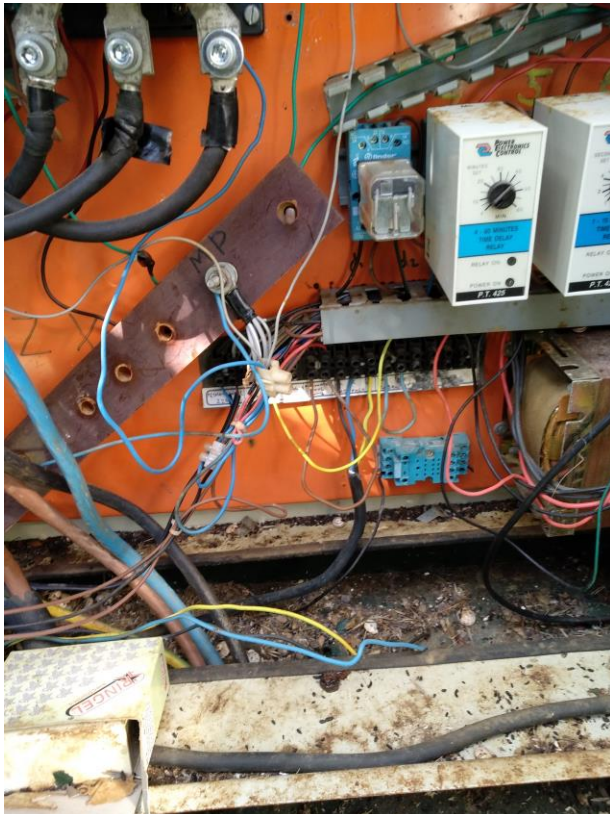
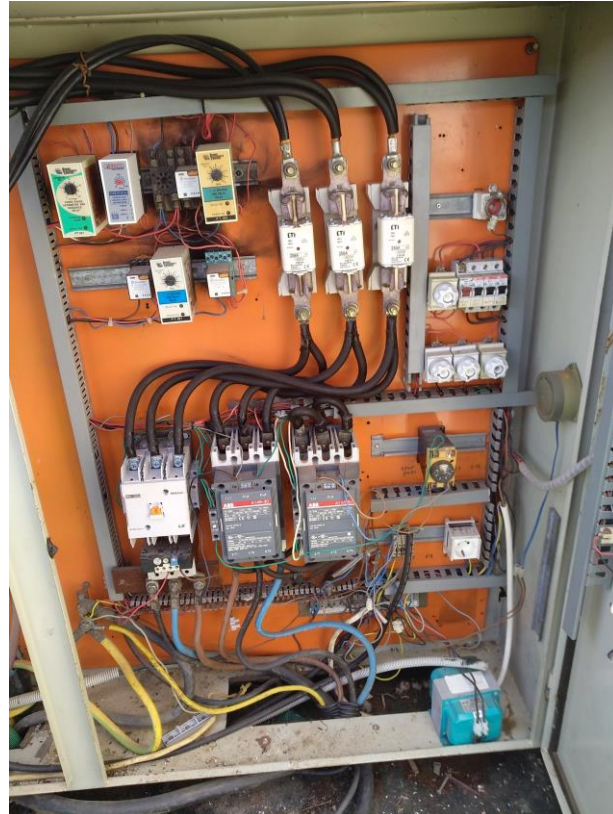
Οι πίνακες ισχύος και αυτοματισμού είναι παλαιάς τεχνολογίας, με αρκετές ελλείψεις (μη διαστασιολογημένοι σωστά διακόπτες ισχύος, μη προστατευμένες οδεύσεις καλωδίων, αδυναμία εντοπισμού και αναγνώρισης κυκλωμάτων, απουσία γειώσεων, μη λειτουργία οργάνων - βολτομέτρων, αμπερομέτρων - έλλειψη μετώπων, απουσία οδηγίων χειρισμού κλπ.). Επίσης, σε δύο από αυτούς έχουν παρουσιαστεί φαινόμενα βραχυκυκλωμάτων με αποτέλεσμα την πυράκτωση των πινάκων, με τα σημάδια της φωτιάς να είναι εμφανή.

Το σύστημα αυτοματισμού των γεωτρήσεων-αντλιοστασίων είναι παλαιού τύπου (λειτουργία με ρελέ ισχύος), χωρίς ομαλούς εκκινητές (που θα βοηθούσαν στην καλύτερη λειτουργία και στην ελαχιστοποίηση των

καταπονήσεων των αντλιών), με εμφανείς καλωδιώσεις και απουσία σήμανσης οργάνων και χειρισμού (βλ. §6. Παράρτημα, §6.5 Φωτογραφική τεκμηρίωση ηλεκτρολογικών - Φωτογραφίες 19 έως 22).

Φωτογραφία 19 – Ηλεκτρολογικοί Πίνακες 1

Φωτογραφία 20 – Ηλεκτρολογικοί Πίνακες 2

Φωτογραφία 21 – Ηλεκτρολογικοί Πίνακες 3

Φωτογραφία 22 – Ηλεκτρολογικοί Πίνακες 4

- Τοποθέτηση νέων ηλεκτρικών πινάκων ισχύος και αυτοματισμού αντλιοστασίων (λειτουργία με μετατροπείς συχνότητας - inverters).
- Τοποθέτηση νέων γειώσεων.
- Τοποθέτηση νέων παροχικών καλωδίων αντλιών.

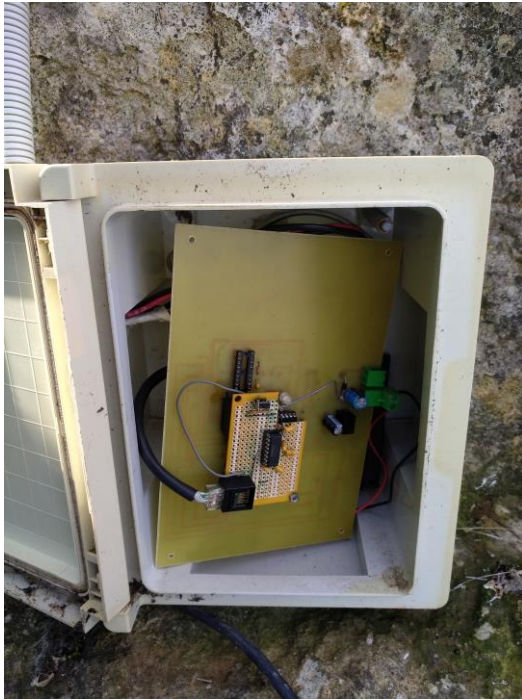
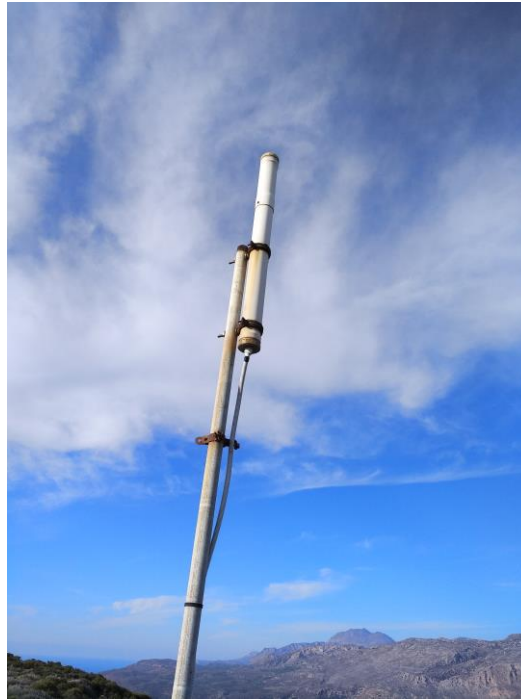
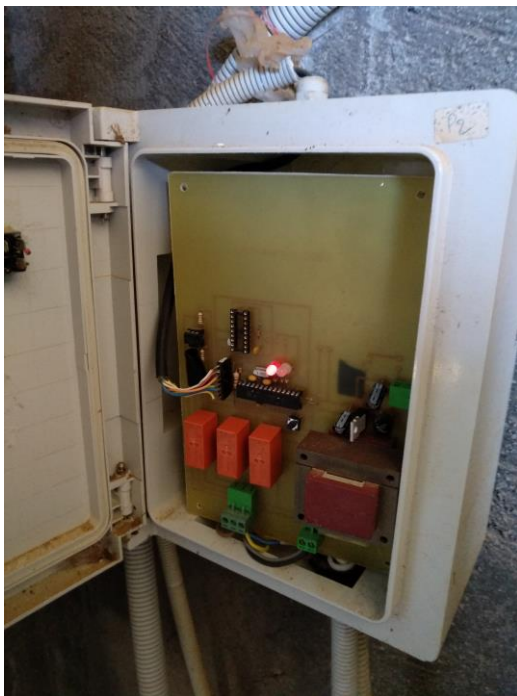
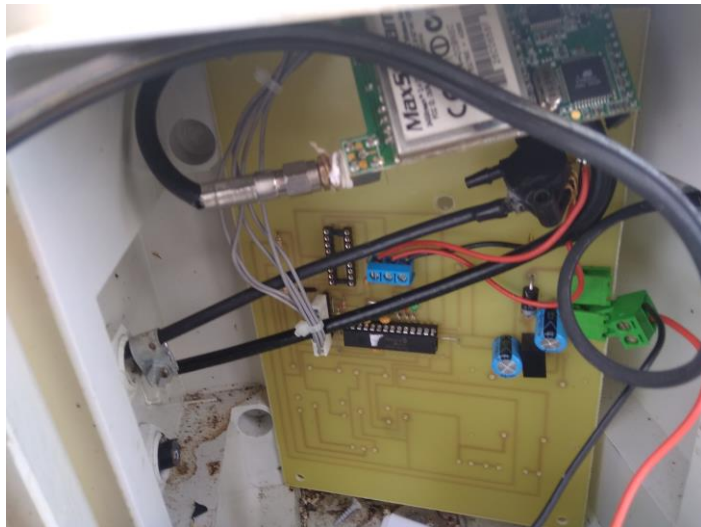
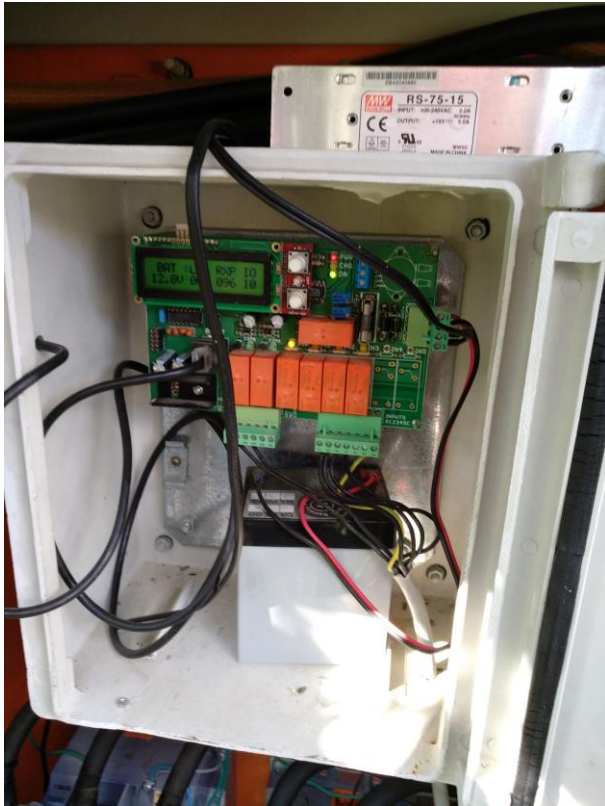
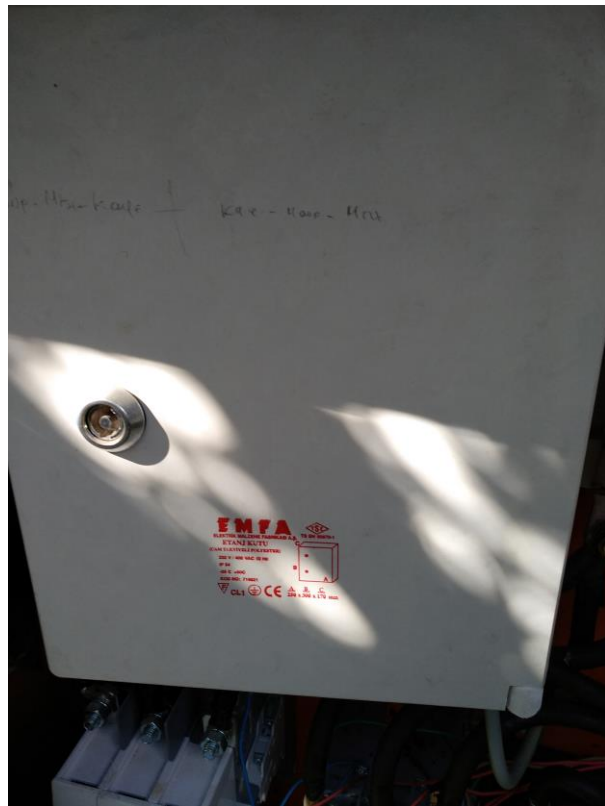
Το σύστημα τηλεμετρίας είναι κατώτερο των αναγκών ενός πλήρως απομακρυσμένα ελεγχόμενου δικτύου άρδευσης, επιτελεί πολύ μικρό αριθμό λειτουργιών, δεν συλλέγει ούτε στατιστικοποιεί δεδομένα, έχει μικρή έως καθόλου αυτονομία (ανάλογα με την κατάσταση του κάθε συσσωρευτή), δεν έχει δυνατότητα αναβάθμισης στα νέα κατασκευαστικά δεδομένα (ηλεκτρονικά παροχόμετρα, διακόπτες ροής κλπ) και ο εξοπλισμός είναι αρκετά ταλαιπωρημένος λόγω περιβάλλοντικών συνθηκών (βλ. §6. Παράρτημα, §6.6 Φωτογραφική τεκμηρίωση τηλεμετρίας - Φωτογραφίες 23 έως 28).

Φωτογραφία 23 – Τηλεμετρία 1

Φωτογραφία 24 – Τηλεμετρία 2

Φωτογραφία 25 – Τηλεμετρία 3

Φωτογραφία 26 – Τηλεμετρία 4

Φωτογραφία 27 – Τηλεμετρία 5

Φωτογραφία 28 – Τηλεμετρία 6

- Τοποθέτηση δύο (2) μετεωρολογικών σταθμών.
- Αντικατάσταση συστήματος τηλεμετρίας με νέο σύγχρονης τεχνολογίας για τον έλεγχο του συνόλου των δεξαμενών και των αντλιοστασίων.
