## ΤΕΧΝΙΚΗ ΕΚΘΕΣΗ

Ύστερα από αυτοψία που πραγματοποιήθηκε στον Ιερό Ναό Εισοδίων της Θεοτόκου ο οποίος βρίσκεται επί της οδού Τομπάζη 68 (πλατεία Μητροπόλεως), στην παλιά Πόλη Ρεθύμνου προτείνονται οι παρακάτω εργασίες συντήρησης τόσο για την αισθητική όσο και για την δομική αναβάθμιση του κτιρίου.

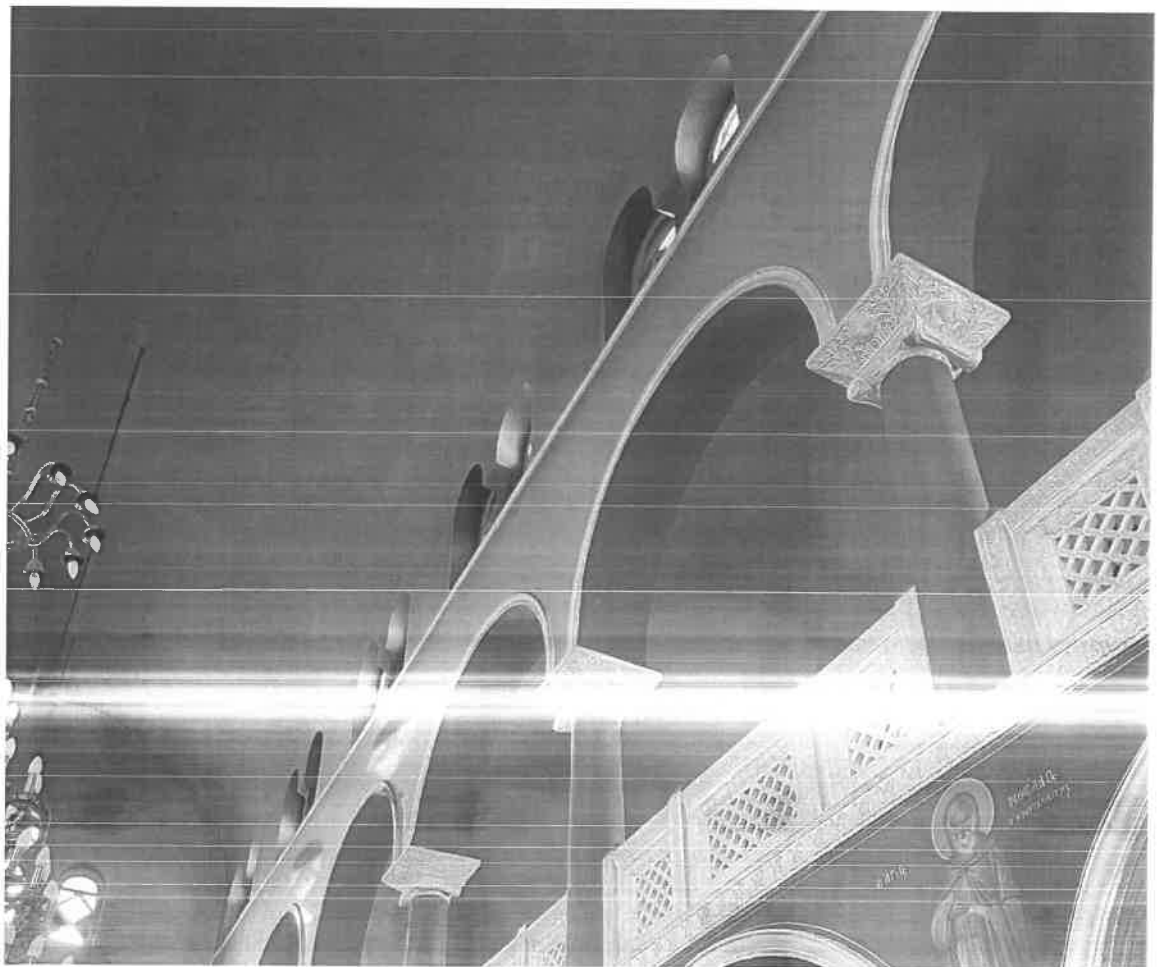
6. Όπως φαίνεται στην παραπάνω φωτογραφία, υπάρχει εισροή υγρασίας από τα κεραμίδια προς το εσωτερικό του ναού. Έπειτα από οπτικό έλεγχο διαπιστώθηκε ότι τα περισσότερα κεραμίδια έχουν αποσαθρωθεί και έχουν αρχίσει να σπάνε, γεγονός που επιτρέπει την εισροή όμβριων υδάτων στο εσωτερικό του ναού. Προτείνεται η αποξήλωση των υφιστάμενων κεραμιδιών, η εξομάλυνση της επιφάνειας με τσιμεντοκονία, η υγρομόνωση της επιφάνειας με τσιμεντοειδή εύκαμπτα κονιάματα (ενδεικτικού τύπου Sikalastic 1-K) και στην συνέχεια η επικόλληση νέων κεραμιδιών πανομοιότυπου σχήματος με ισχυρή τσιμεντοκονία.

7. Μετά από την επέμβαση στα κεραμίδια της στέγης, απαιτείται χρωματισμός των ταβανιών του ναού, αφού φυσικά εκτονωθεί η υγρασία που υπάρχει εγκλωβισμένη στις πλάκες της οροφής.

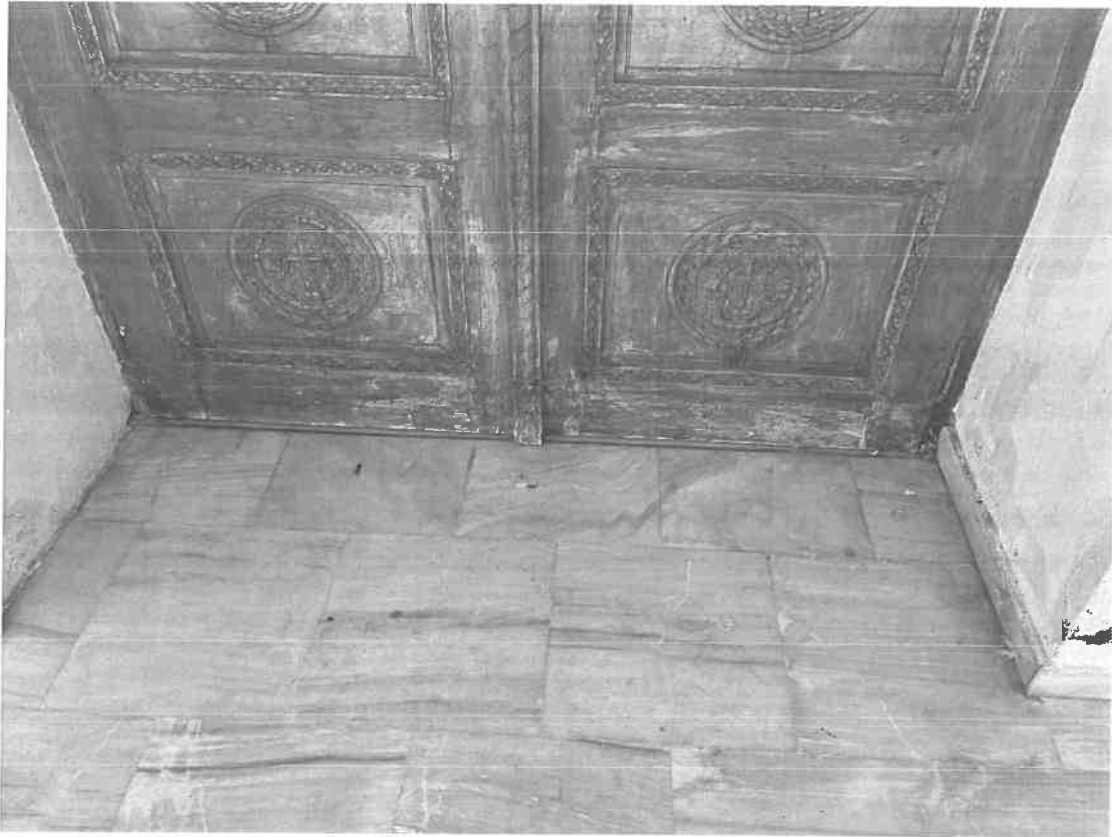
8. Τα κουφώματα του ναού καθώς είναι ξύλινα και έχουν τοποθετηθεί αρκετά χρόνια, έχει αλλοιωθεί το χρώμα τους (ξεφλούδισμα) και στα πιο πολλά απαιτούνται και στοκαρίσματα λόγω του ότι έχουν σαπίσει από την εισροή υδάτων. Συντήρηση (τρόχισμα-χρωματισμός) θα πρέπει να γίνει και στις σιδεριές των παραθύρων.

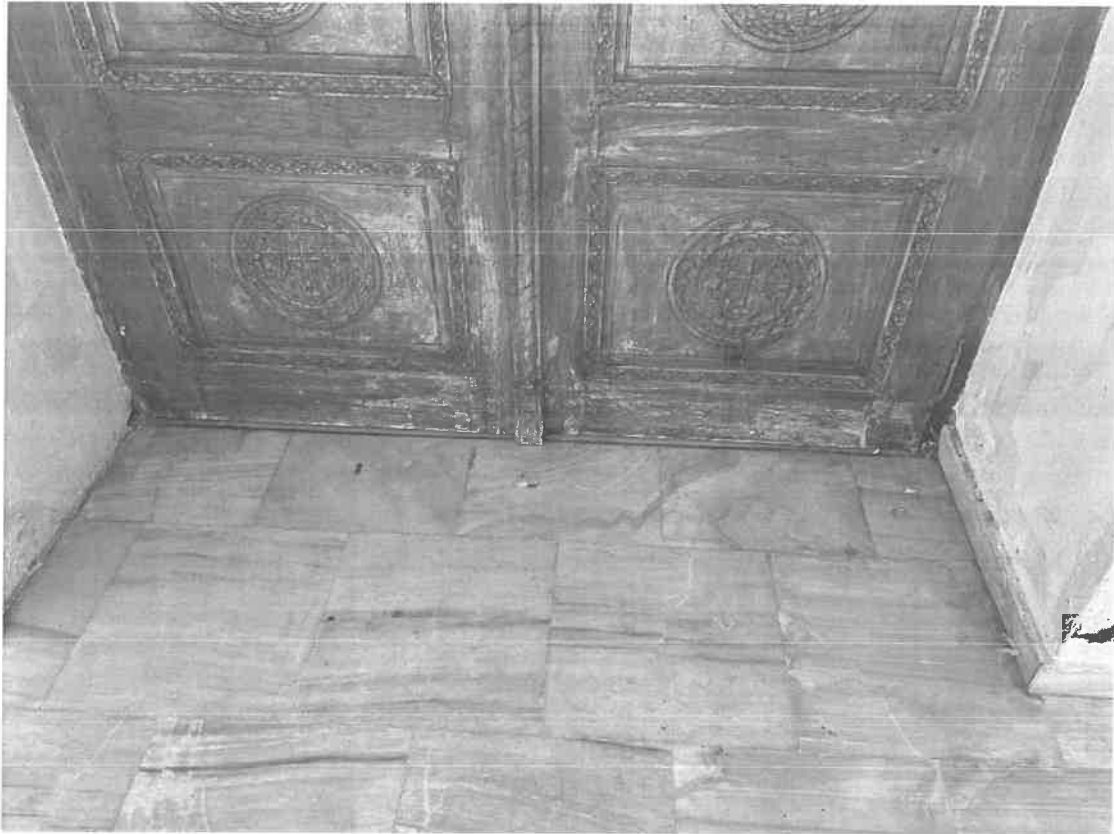
8. Τα κουφώματα του ναού καθώς είναι ξύλινα και έχουν τοποθετηθεί αρκετά χρόνια, έχει αλλοιωθεί το χρώμα τους (ξεφλούδισμα) και στα πιο πολλά απαιτούνται και στοκαρίσματα λόγω του ότι έχουν σαπίσει από την εισροή υδάτων. Συντήρηση (τρόχισμα-χρωματισμός) θα πρέπει να γίνει και στις σιδεριές των παραθύρων.
