ΕΡΓΟ: «ΑΠΟΚΑΤΑΣΤΑΣΗ ΖΗΜΙΩΝ ΟΔΙΚΩΝ
ΥΠΟΔΟΜΩΝ ΚΑΙ ΤΩΝ ΣΥΝΟΔΩΝ
ΥΔΡΑΥΛΙΚΩΝ ΕΡΓΩΝ ΣΤΟ ΟΔΙΚΟ ΔΙΚΤΥΟ
ΚΑΙ ΤΙΣ ΥΠΟΔΟΜΕΣ ΤΗΣ Π.Ε.
ΡΕΘΥΜΝΗΣ»

ΥΠΟΕΡΓΟ : «ΕΠΕΙΓΟΥΣΕΣ ΕΡΓΑΣΙΕΣ ΑΠΟΚΑΤΑΣΤΑΣΗΣ
ΖΗΜΙΩΝ ΣΕ ΚΑΘΟΡΙΣΜΕΝΕΣ ΘΕΣΕΙΣ ΣΤΟ
ΝΕΟ Ε.Ο.Δ. ΚΡΗΤΗΣ, ΣΤΑ ΔΙΟΙΚΗΤΙΚΑ
ΟΡΙΑ ΤΟΥ ΔΗΜΟΥ ΡΕΘΥΜΝΗΣ»

ΤΕΧΝΙΚΗ ΠΕΡΙΓΡΑΦΗ

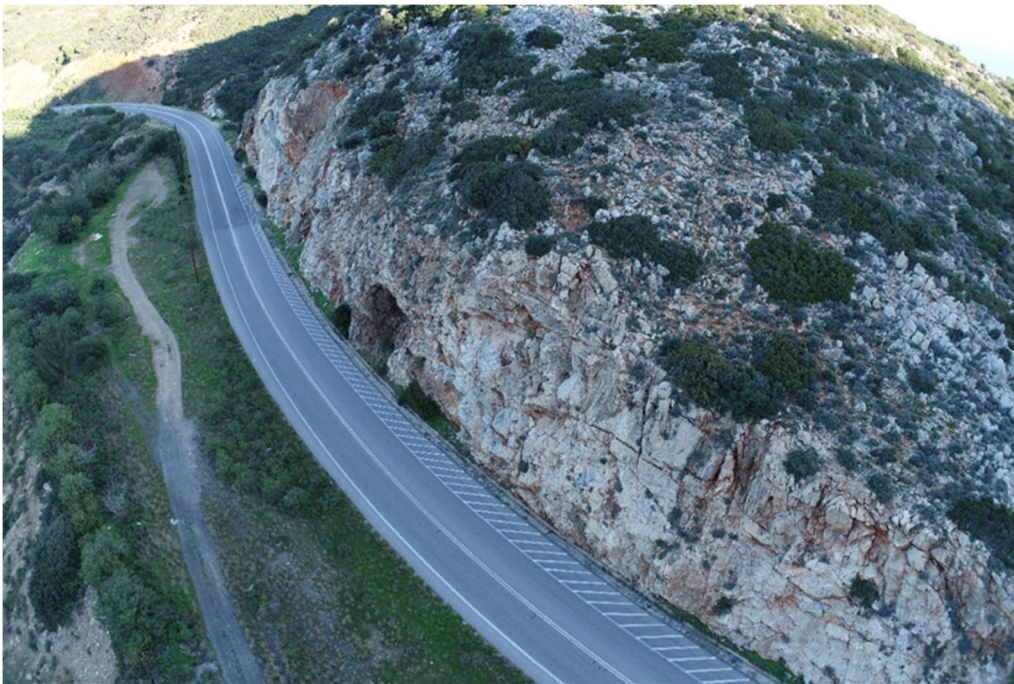
Το υφιστάμενο ορύγμα, η γενική άποψη του οποίου δίνεται στην Εικόνα 1, χωροθετείται από Χ.Θ.: 49+400,00km έως Χ.Θ.: 49+830,00km και βρίσκεται δεξιά του άξονα.

Διαθέτει μεγάλο μήκος, περί τα 430,00m περίπου, ενώ υψομετρικά φτάνει τα 30,00m περίπου από το επίπεδο της οδού.

Η μέση κλίση του υπολογίζεται σε 70° περίπου και η διεύθυνση κλίσης του είναι προς Ν -ΝΔ.

Το ορύγμα στα ανάντη του εμφανίζει αρκετά βραχώδη τεμάχη σε οριακή ισορροπία, ενώ στο κεντρικό μέρος του, εμφανίζει ένα έντονα κατακερματισμένο και αποσαθρωμένο μέτωπο, το οποίο χαρακτηρίζεται από πυκνό πλέγμα τεκτονικών ασυνεχειών και από έντονες και τοπικά εκτεταμένες εδαφοποιήσεις και σπηλαιώσεις.

Στον πόδα του ορύγματος συναντώνται αποκολλημένα βραχώδη τεμάχη.

Το πρηνές γενικότερα δεν παρατηρείται βλάστηση, μόνο τοπικά στα ανάντη συναντάται χαμηλή ποώδης και θαμνώδης βλάστηση.

Εικόνα 1: Γενική άποψη του ορύγματος μελέτης

Στο υφιστάμενο ορύγμα παρατηρούνται φαινόμενα αποσπάσεων και καταπτώσεων μικρού και μεσαίου μεγέθους τεμαχών, κατά μήκος του μεγαλύτερου τμήματος του.

Πρόκειται κυρίως για δομικές αστοχίες, οι οποίες προκαλούνται από το πυκνό τεκτονικό πλέγμα, τη δράση του νερού με τις μάλλον ισχυρές πιέσεις πόρων στις διεπιφάνειες των ασυνεχειών της βραχομάζας, σε συνδυασμό πάντα και με την υφιστάμενη κλίση του πρηνούς.

Τα αποκολλημένα αυτά τεμάχη καταλήγουν στον πόδα του ορύγματος και εμμέσως στο οδόστρωμα της υφιστάμενης οδού.
